DIAGNÓSTICO REALIZADO EN LA FINCA DÍAZ CUEVAS UTILIZANDO LA TÉCNICA DE FORESTERÍA ANÁLOGA

DIAGNOSIS MADE IN THE FARM DIAZ CUEVAS TECHNIQUE USING ANALOG FORESTRY

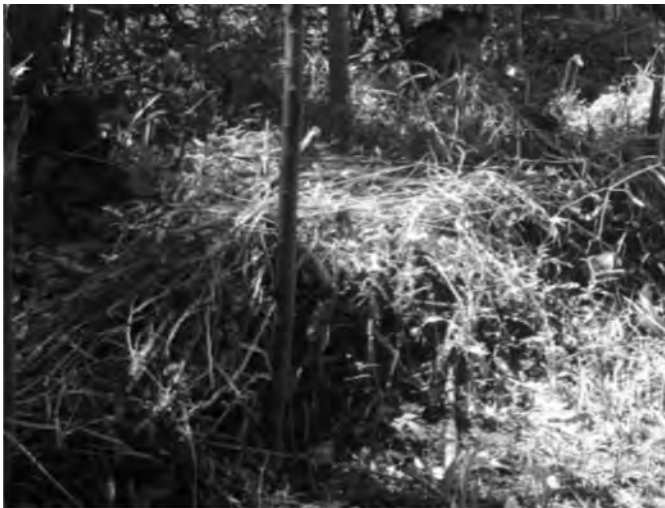
producción, por lo que este es el indicador más débil y en el cual se debe comenzar el trabajo. En la descripción de la valoración ecológica del rodal 12 (*Tabla 1*) se observa que todos los indicadores están por encima del nivel de sostenibilidad [RIFA, 2008], lo cual muestra la sostenibilidad del sistema desde el punto vista ecológico, aunque se debe destacar que el indicador productividad es el más bajo (7) debido a que esta área es un bosque natural con poca antropización y su manejo es natural, capaz de autorregularse, y su valor radica en la diversidad de especies tanto vegetales como de la fauna silvestre que posee que no son explotadas. La necesidad de conservar los suelos en ambos rodales es un resultado del diagnóstico que mostró escorrentía superficial, lo que sugiere de forma inmediata implementar medidas de conservación en ambas áreas, para lo cual se establecen barreras muertas y tranques en aquellas áreas con síntomas de erosión o presencia de cárcavas (*Figs. 5 y 6*).

Figura 5. Barrera muerta rodal 11.

Las construcción de estas medidas de conservación de suelos permiten obtener resultados palpables a corto y mediano plazo en cuanto a las correcciones de cárcavas; la construcción de barreras muertas o barreras vivas en curvas de nivel permite disminuir la velocidad de la escorrentía, lo que evita se produzca la erosión superficial, al igual que los cordones entre curvas y la siembra de plantas perpendicular a la pendiente y el arroje para evitar exposición de las raíces a la intemperie, entre otras.

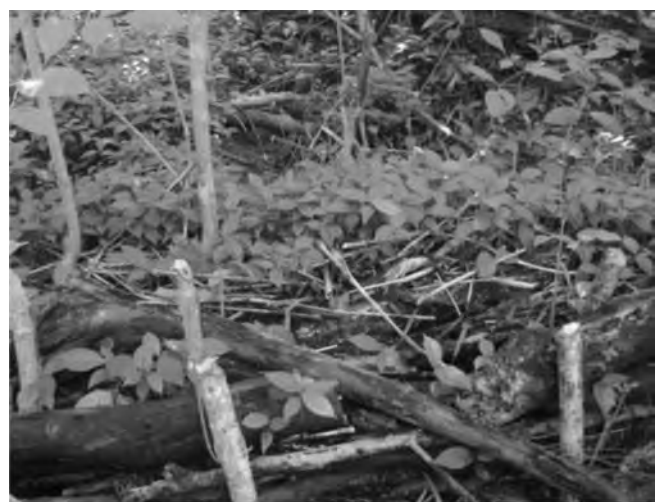
Figura 6. Tranque rodal 12.
